**Volkswagen Nutzfahrzeuge**  
Service-Nachweis

**Komplettnachweis**

| Typkürzel | Multivan Combi 110 TDI AU7 |

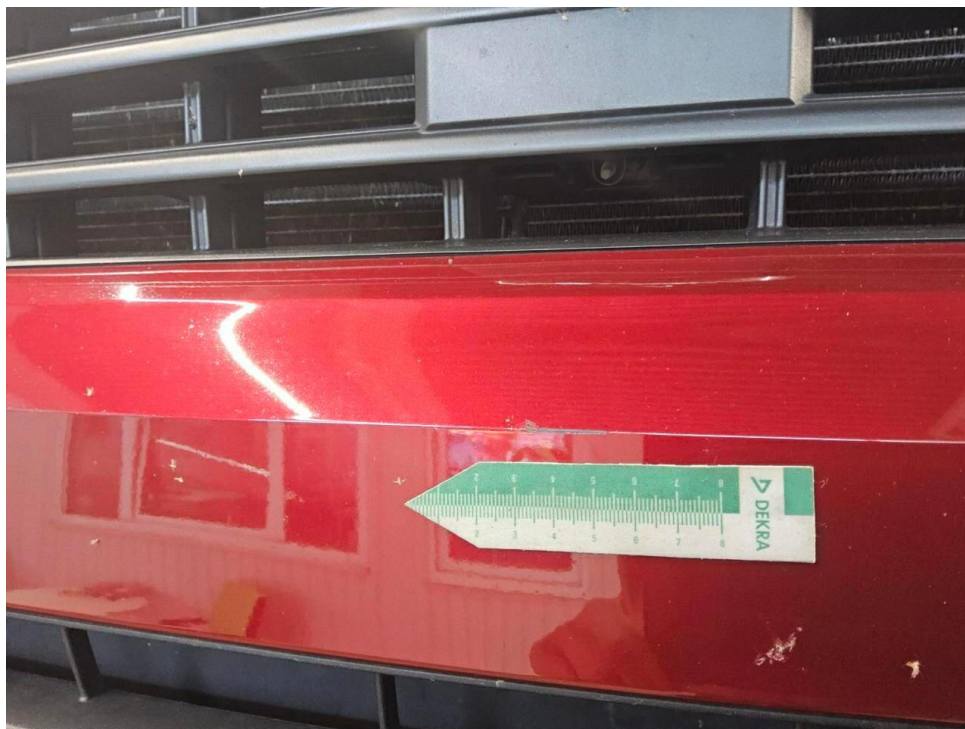
Bild 15 : Stoßfänger vorne Lackierung, zerkratzt, Gebrauchsspur

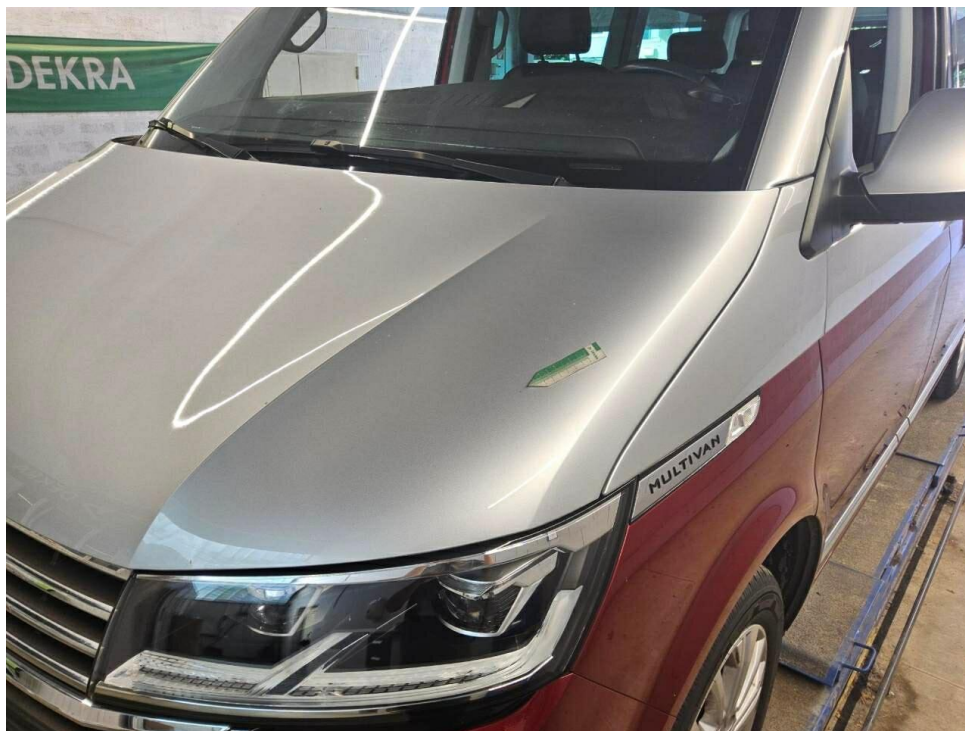
Bild 16 : Motorhaube Lackierung, Steinschlag, Gebrauchsspur

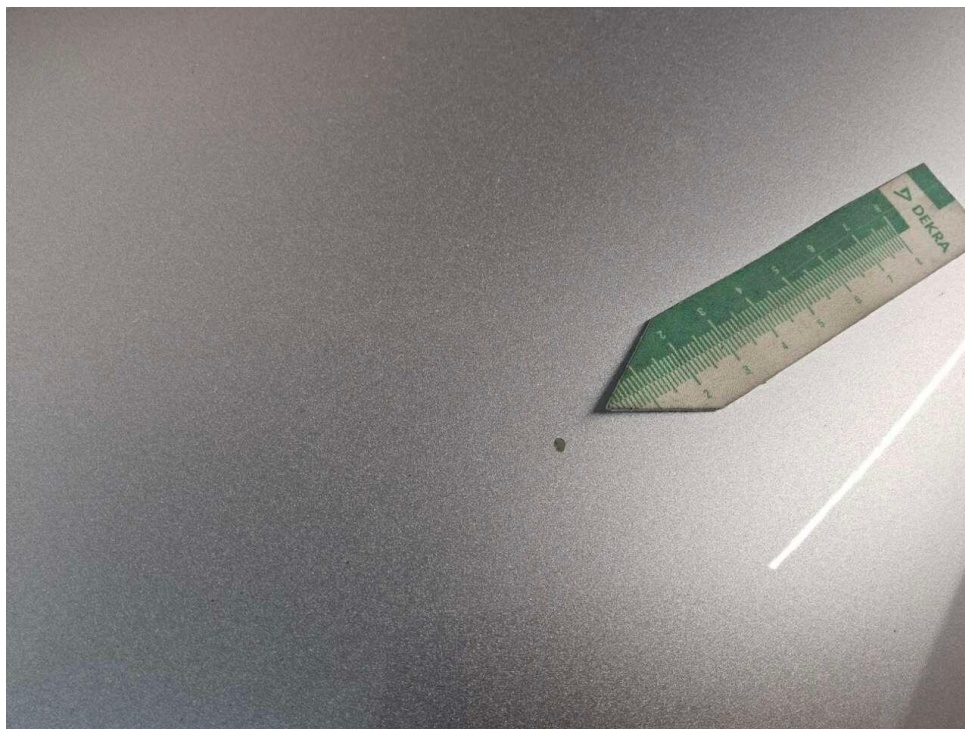
Bild 17 : Motorhaube Lackierung, Steinschlag, Gebrauchsspur

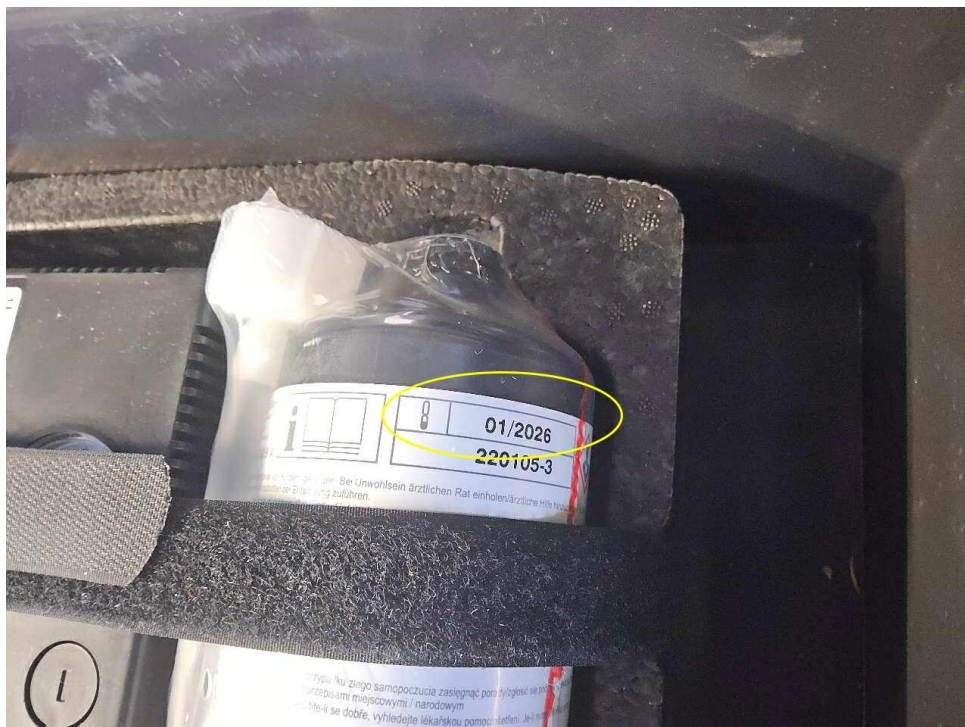
Bild 18 : Füllflasche abgelaufen
